# Viikkotiedote 10–11

## Kansallismuseon peruskorjaustyömaa

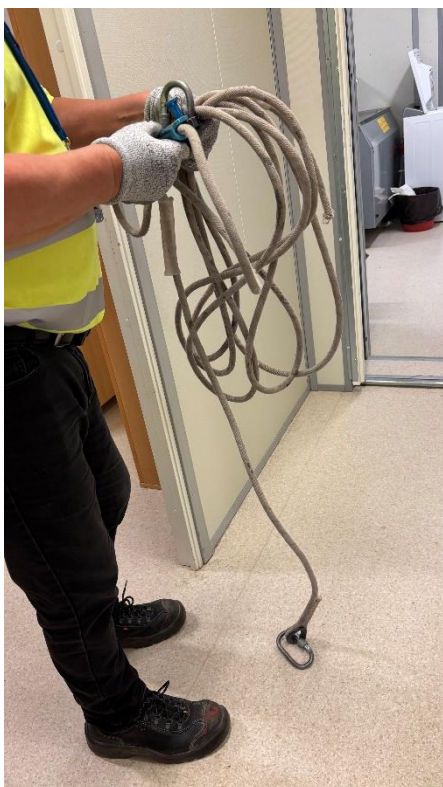
Kuva 1. Valjastarkastusta.

Turvavaljaita saa käyttää 5 vuoden ajan käyttöpäivästä lukien. Valjaiden kuntoa tarkkaillaan päivittäin, mutta virallinen putoamissuojainten (valjaat, köydet, tarraimet ja kaikki niihin liittyvät) tarkastus tehdään vähintään kerran vuodessa. Kansallismuseon peruskorjaustyömaan valjastarkastuksen kävi tekemässä NCC: n työntekijä, jolla on putoamissuojainten tarkastajakoulutus.

Tarkastuksessa varmistetaan, että putoamissuojaimet ovat säilyneet toimintakuntoisina ja tarvittaessa pysäyttävät putoamisen. Hylkäysperusteita ovat mm. tuotemuutokset, tussimerkinnot (esim. nimi valjaissa), puutteelliset tunnistetiedot, väärät liitokset tai vaurioitunut liitin, ratkenneet ompeleet ja rispaantuneet reunat, sekä jos valjaissa tai köysissä on maalia.

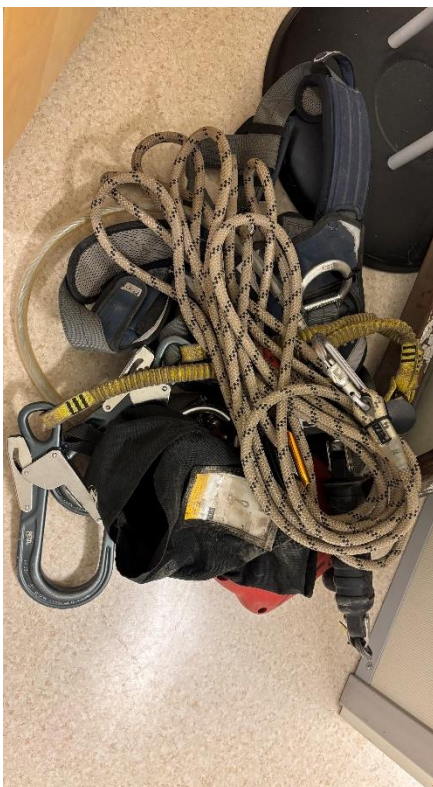
Kuva 2. Valjaat odottamassa tarkastusta.

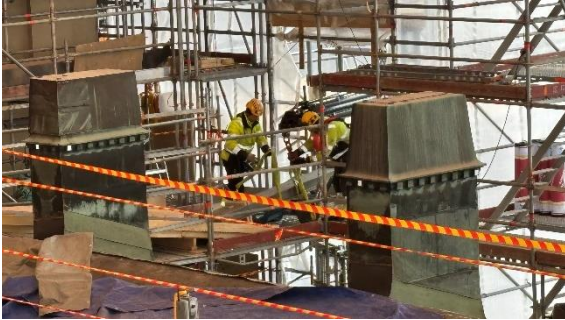
Kuva 3. Teräspalkin siirtoa nostimesta.

Halkopihan lasikaton pilarit ja palkit toimitettiin työmaalle viikolla 11. Teräspalkit ovat kolme metriä pitkiä ja painavat 100 kg kappale, joten niiden nostoon museon kattokorkeuteen tarvittiin nostoauto. Työmaata ympäröivien telineiden ja sääsuojan takia, palkit nostettiin rakennushissin telineaukosta katolle. Pilarit ja palkit siirrettiin kattotasolla kärryjä apuna käyttäen odottamaan asennustaan.

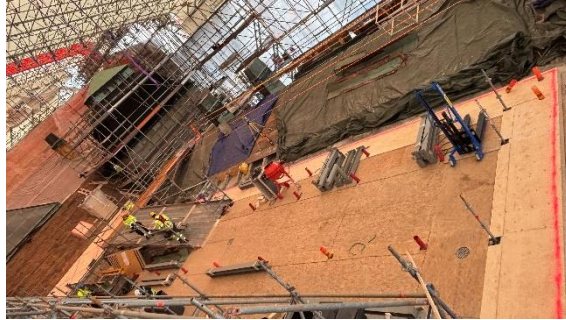
Kuva 4. Siirto Virastosiiiven katon yli kattotasolle.

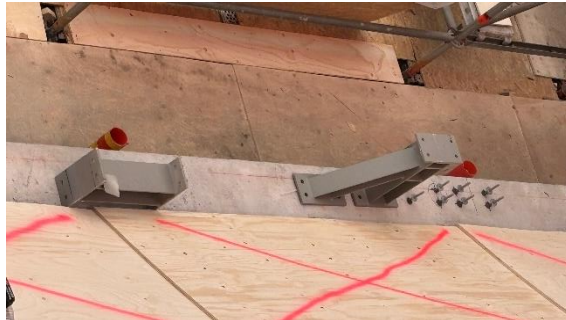
Kuva 6. Pystyrungon asennusta.

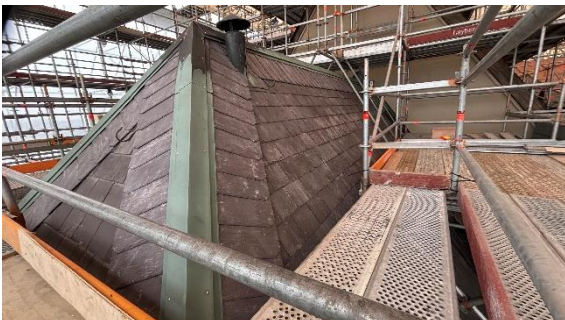
Kuva 7. Pelti ja liuskekiviasennusta Kansantieteellisen osan päädyssä.
