# Viikkotiedote 26–27

## Vaunuvajän kunnostus

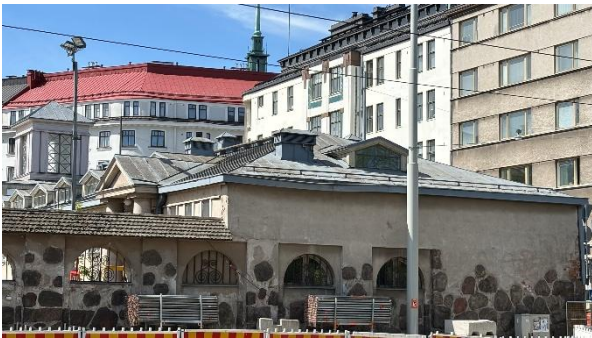
Kuva 1. Aitamuuria ja Vaunuvajaa Mannerheimintielle.

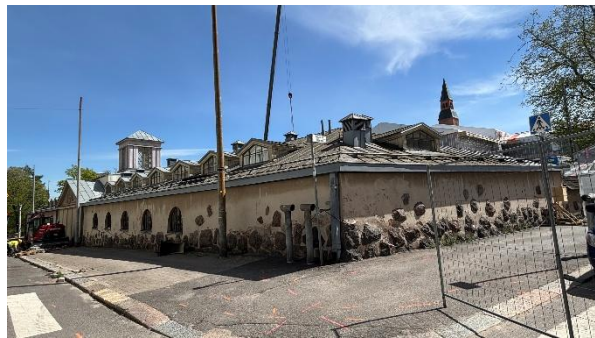
Kuva 2. Vaunuvaaja Cygnaeuksenkadun ja Töölönkadun kulmasta kuvattuna.

Vaunuvaaja sijaitsee Kansallismuseon puiston pohjoissivulla, Cygnaeuksenkadun varrella. Vuonna 1917 valmistunut, arkkitehti Armas Lindgrenin suunnittelema rakennus, on alun perin toiminut vaunujen yms. näyttelytilana. Vuodesta 2017 lähtien toimistotiloina Museovirastoa palvelevat tilat korjataan. Ulkopuolella vanha vesikatto kunnostetaan, julkisivu rapataan ja maalataan. Kansallismuseon pohjoispuolen pihaa ympäröivät aitamuurit ja paanukatto korjataan.

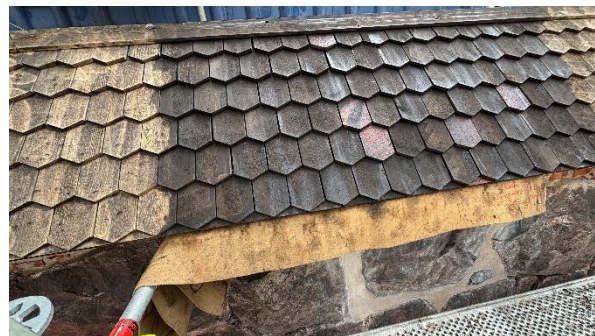
Kuva 3. Paanukatteen tervausmalli.

Aitamuurien katoilla on kolminkertainen paanukate. Rikkoutuneet ja huonokuntoiset paanut vaihdetaan entistä vastaaviin. Katot puhdistetaan sammaleesta ja jäkälästä, sekä pestään. Paanukatteen tervataan hautatervalla useita kertoja, jotta paanujen pintaan muodostuu suojaava tervakerros.

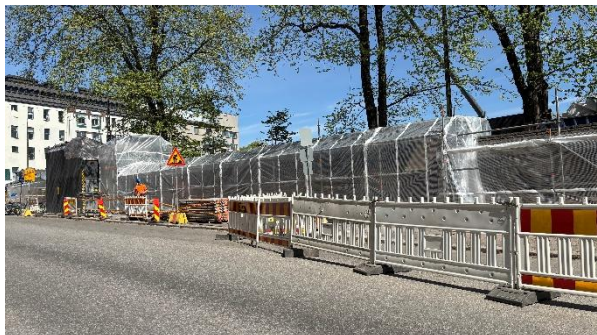
Kuva 4. Sääsuojat Töölönkadulla.

Epäsäännöllisistä luonnonkivistä ja tiilistä muurattujen, rapattujen ja paanukatteisten aitamuurien korjaus on aloitettu Töölönkadun puolelta. Aitamuurien korjausta varten niiden vierustoille on pystytetty työmaatelineet ja sääsuojat. Jopa 80 cm paksujen aitamuurien rappaukset uusitaan ja kalkkimaalataan. Muurien alaosissa olevien luonnonkivien saumat, sekä graniittisokkelit saumataan uudestaan.

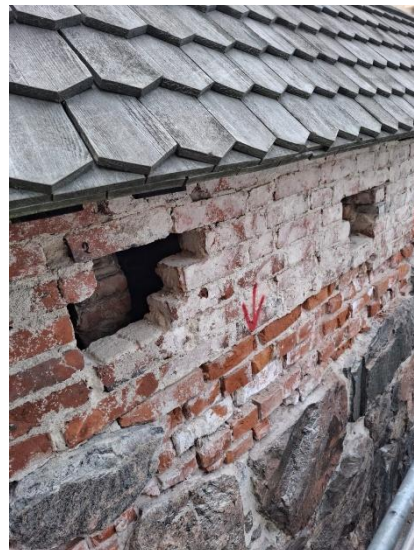
Kuva 5. Aitamuurista löytyi onttoja kohtia, vaikka se on pääosin muurattu umpeen.

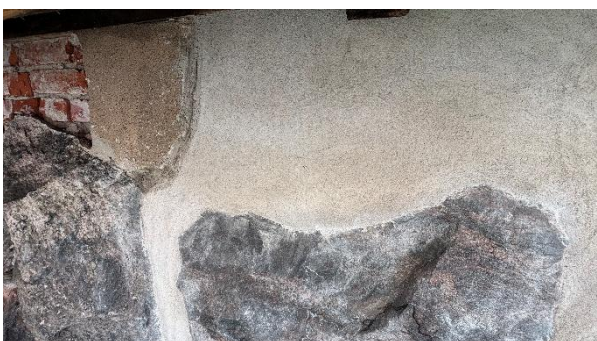
Kuva 6. Aitamuurin rappausmalli.

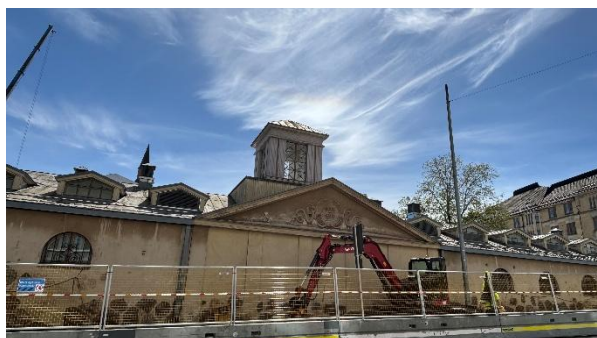
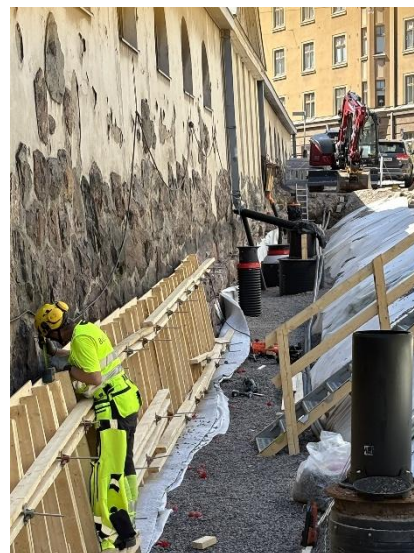
Kuva 7 ja 8. Vaunuvaajan ympäristössä tehdään kaivuutöitä salaojituksia ja asennusreittejä varten. Työt ovatkin jo hyvässä vauhdissa Cygnauksenkadulla.
