TYÖMAATIEDOTE VKO 22 / 2018 AS OY HARPPUUNAN PUOSU

4.6.2018

Ohjelmantäyteinen työturvallisuusviikko takana

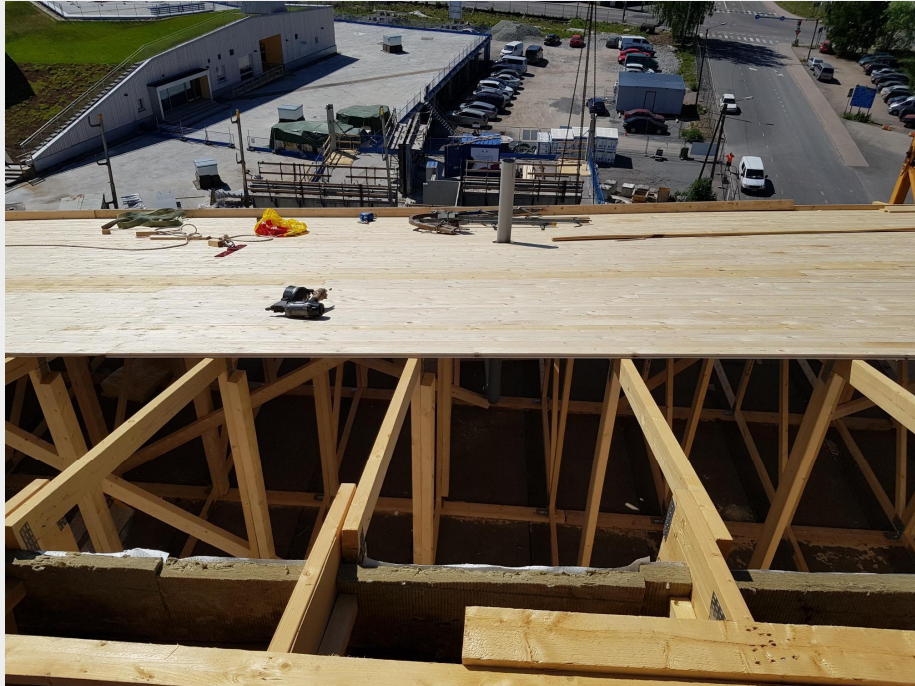
Vesikatolla on käynnissä raakaponttilaudoitusten asennus. Lopputilanteessa tämän laudoituksen päällä tulee olemaan vedeneristyskermi sekä uloimpana rakennekerroksena konesaumattu peltikate. Laudoituksen alle jäävään tyhjiin tilaan tulee eristykseksi puhallusvilla.

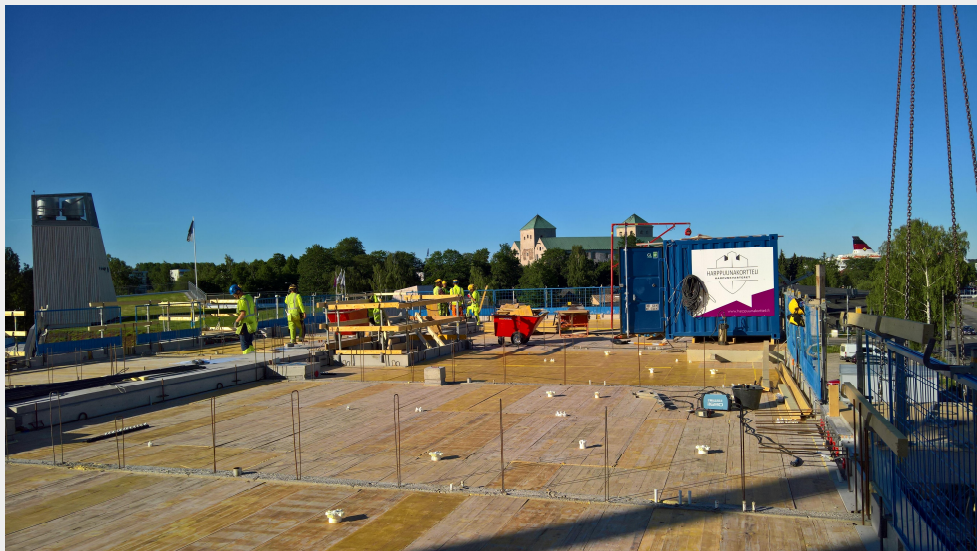
3. krs holvimuotti valmiina raudoituksia ja talotekniikka-asennuksia varten.

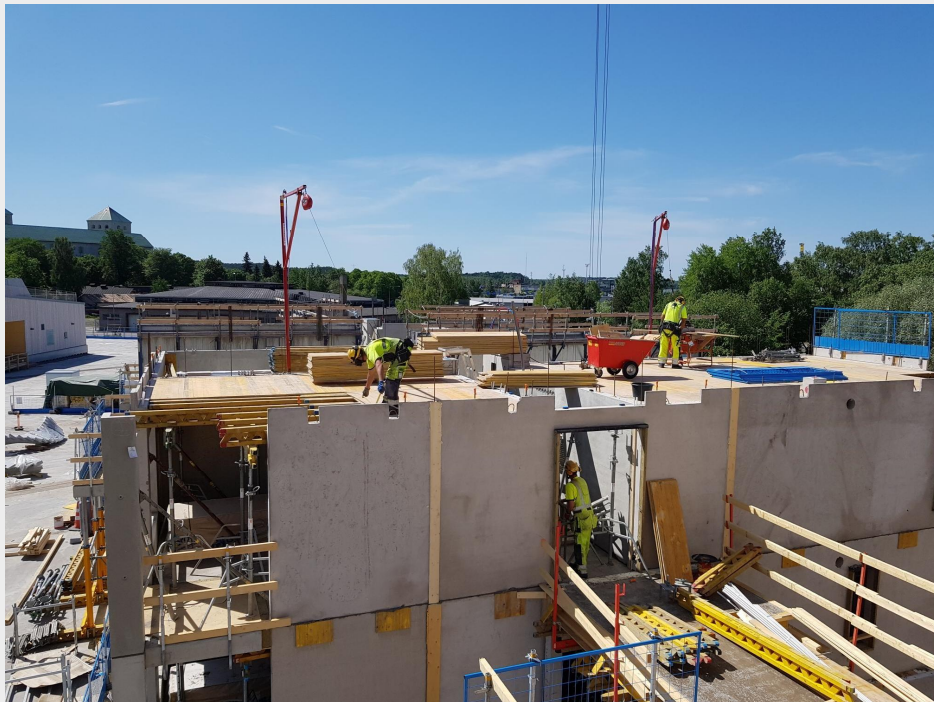
Runkomiesten asianmukaista valjastyöskentelyä 3.krs holvin muottitöissä. Kun putoamisen estäviä kaiteita ei vielä holvin reunalla ole, tulee työskentelyä suorittaa valjaita käyttäen. Valjaiden hihna on kiinni ns. taivaskoukussa. Näiden turvaorsien päässä on turvakela, joka kelaa hihnan automaattisesti ja lukittuu hihnan nopeuden kiihtyessä.

Turvakelan kiinnityspiste pään yläpuolella rajaa putoamismatkan lyhyeksi. Vauhti ei ehdi kasvaa, pysähdys on hellävaraisempi ja henkilö voi usein itse nousta takaisin työalustalle. Taivaskoukulla ja siihen saatavilla jalustoilla sekä valuholkeilla putoamissuojaus voidaan suunnitella niin, että putoamismatkat pysyvät lyhyinä. Taivaskoukkuja siirretään kerros kerrokselta työn edetessä. Holkit voidaan asentaa työmaalla valuun tai tilata tehdasasennuksena elementteihin.

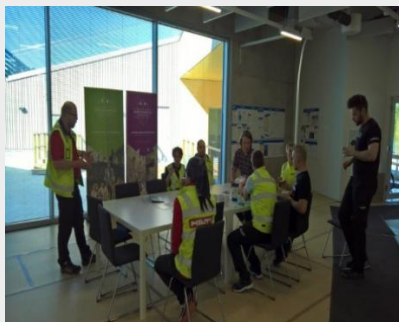
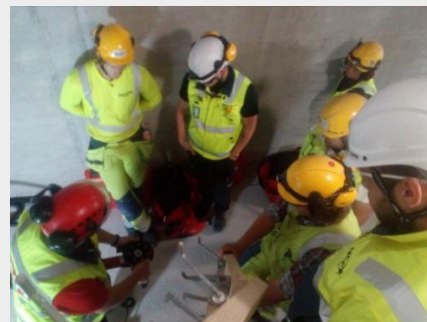
Työmaalla järjestettiin viikon aikana työturvallisuuskoulutus pölynhallinnasta. Koulutuksen suorittivat HILTI:n tuote-esittelijät. Koulutus koski kohdepoistoa työkaluissa.

Vasemmassa kuvassa Hiltin teoriakoulutus. Oikeassa kuvassa käytännön koulutus toteutettuna työmaalla.
